Comune di CORNAREDO

Intervento di controllo di conformità del 2 dicembre 2025

In seguito agli interventi di controllo della qualità e della conformità al capitolato d'appalto effettuati presso i plessi del servizio di ristorazione scolastica del comune di Cornaredo da parte del tecnico IISG Rocchina Maddaluno, si espongono le seguenti considerazioni:

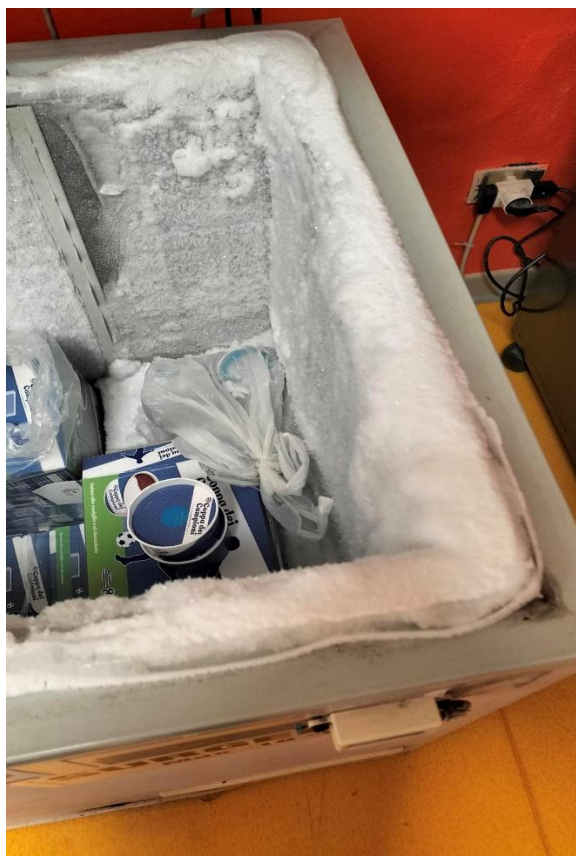
- Il surgelatore installato ad un angolo del refettorio, all'interno del quale si trovano imballaggi contenenti verdure, pesce e gelati in coppetta, presenta le guarnizioni rovinate ed uno strato di ghiaccio all'interno. Le guarnizioni usurate non garantiscono più la tenuta termica e per questo si forma velocemente ghiaccio all'interno del congelatore. La cuoca dichiara che provvederà allo scongelamento nei giorni antecedenti alla chiusura per festività natalizie.

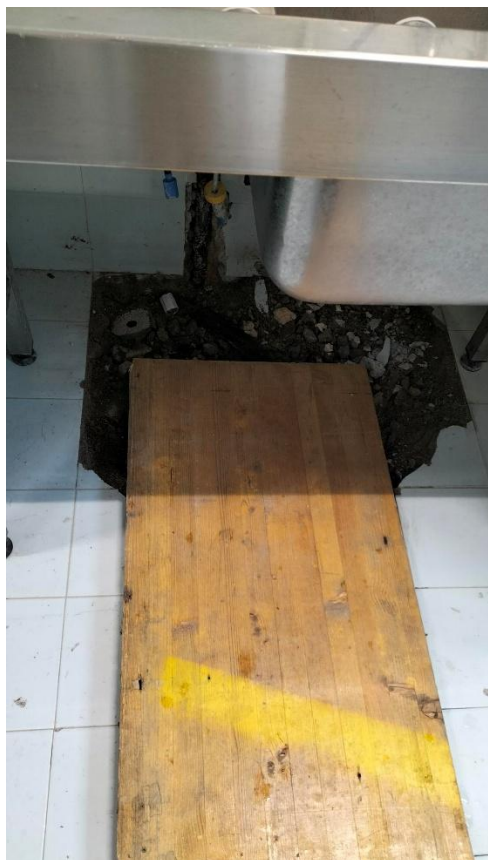
- Alle suddette non conformità si aggiunge anche una problematica inerente agli scarichi dell'acqua, che ha reso necessaria l'ispezione delle tubazioni con conseguente rottura della pavimentazione in prossimità delle vasche di lavaggio. Sulla pavimentazione sono stati posizionati pannelli in legno a copertura dei lavori in corso.
